## 今回のテーマ 外部手すりの思いがけない敵

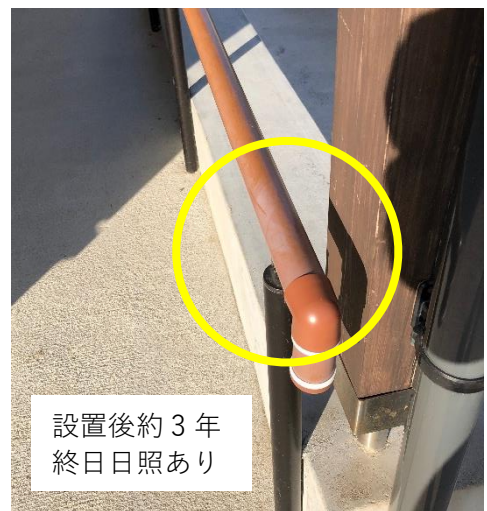
右の写真は南西の方角に設置した手すりの写真ですが、終日日照のある部分は、上部がうっすら白っぽくなっています。これが、樹脂素材の「日焼け」です。

ですが最近では、手すり素材も耐候性の高い素材の開発に加え、木目調の模様をつけ表面の劣化を目立ちにくくするなどの工夫もなされています。

そのためハピネスでは、設置位置の方角や屋根の有無などを確認し、上記のリスクや、日焼けが目立ちにくい色味などもご説明しながら手すりのご提案を行っています。
